# Ensayos a cortante y punzonamiento sobre un puente antiguo de hormigón armado sobre el río Anoaia en Gelida

*Punching and shear tests on an old reinforced concrete bridge over the Anoaia river in Gelida*

Se presentan los estudios llevados a cabo sobre el tablero de un puente de hormigón armado, construido en 1929 en Gelida (Barcelona) sobre el río Anoaia, formado por 11 vanos isostáticos de 10,5 m de luz, con vigas sección en  $\Pi$ , armadas con barras lisas levantadas y cercos. Se han realizado ensayos de cortante sobre vigas en T y de punzonamiento en la losa superior, así como predicciones teóricas de los resultados experimentales. La estructura ha mostrado gran resistencia frente a sollicitaciones tangentes y gran rigidez, pese a la heterogeneidad del hormigón, del uso de barras lisas y de la presencia de corrosión local, satisfaciendo los requisitos de seguridad y aptitud al servicio establecidos en las normativas actuales

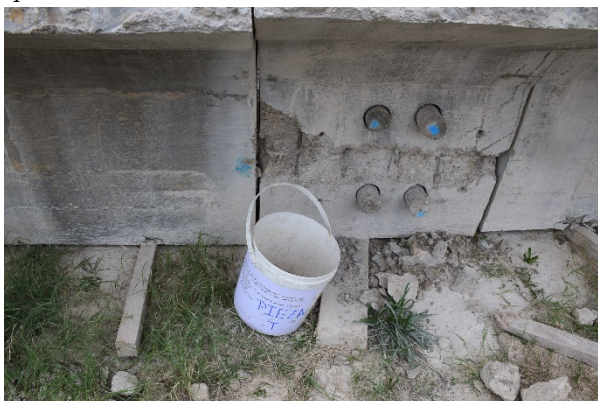
Figura 7. Testigos extraídos de la zona central del vano destinado a las piezas T de longitud limitada.

De los restos resultantes de los cortes transversales, realizados, se extrajeron testigos para caracterizar el hormigón, tanto de la zona central como de la zona de los extremos, como puede verse en la figura 7. Para ello se realizó una cata longitudinal para dejar a la vista la armadura transversal y poder extraer testigos de hormigón que no tuvieran trozos de armadura.

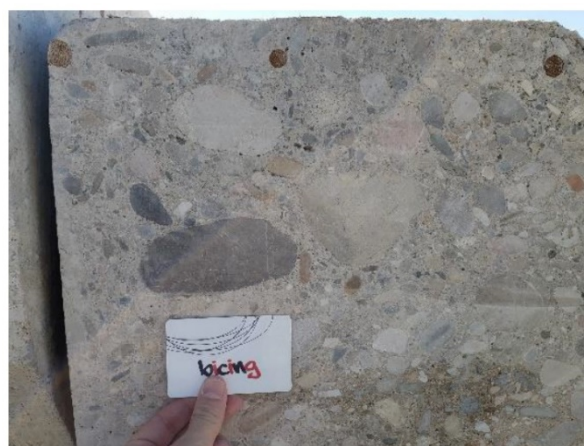
Figura 8. Diferentes tamaños de árido presentes en el hormigón.

En general el hormigón presentaba un buen aspecto, aunque heterogéneo, sobre todo debido a la presencia de áridos muy gruesos en algunos puntos. Por su parte, las armaduras mostraban una fina capa de corrosión en la interfaz en contacto con el hormigón, pero su interior se encontraba en buen estado. (ver figuras 8 y 9). Se extrajeron un total de 17 testigos cilíndricos de hormigón de dimensiones 75 x 150 mm. Se realizaron 5 ensayos de módulo de elasticidad, antes de romper todos los testigos a compresión. Los resultados obtenidos en los 5 ensayos de módulo fueron bastante similares, no siendo así en los ensayos de compresión, donde se obtuvieron valores bastante diferentes en función de la zona y la viga de la que habían sido extraídos.

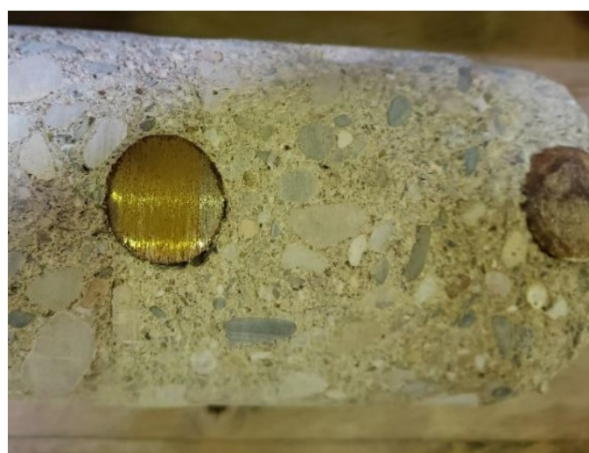
Figura 9. Estado de las armaduras en el interior del hormigón.

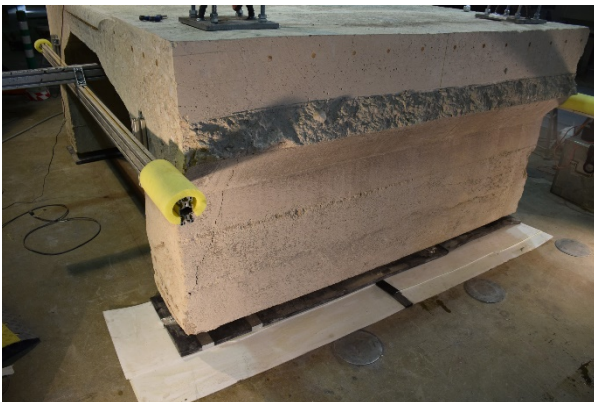
Figura 10. Apoyo de neopreno sobre teflón bajo una de las almas.

En la primera pieza se dispuso bajo una de las almas, además de una banda elastomérica, otra de teflón, lo que permitió el deslizamiento horizontal hacia afuera y la rotación de las almas (ver figura 10). Se buscaba representar una zona muy poco coaccionada, como es el caso del centro de luz. Esta pieza rompió por flexión bajo una carga de 124,4 kN, dado que la armadura transversal era muy escasa y que, al no haber coacción en la base de las almas, no existía esfuerzo axial de compresión en la losa.

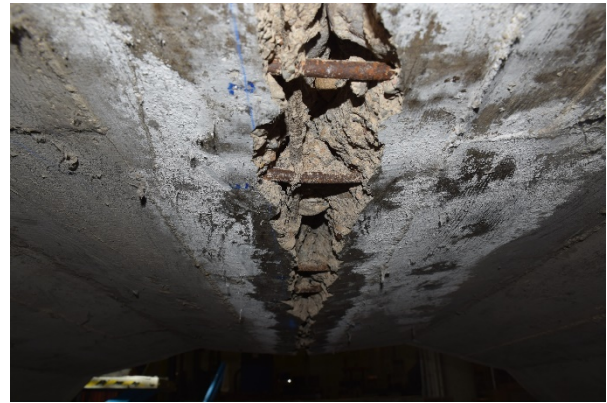
Figura 11. Vista inferior de la pieza 1 al final del ensayo.

La figura 11 muestra la rotura de la pieza, donde se observa la fisura de flexión y el deslizamiento de la armadura lisa en la misma.

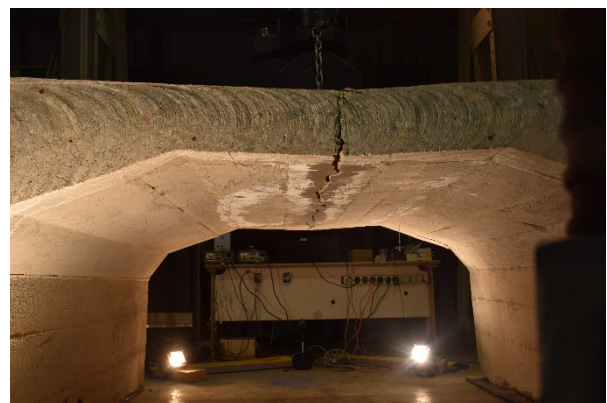
Figura 12. Vista inferior de la pieza 2 al final del ensayo.

La segunda pieza se apoyó solamente en una banda de neopreno, pero sin teflón, logrando así una coacción parcial al desplazamiento de la base de las almas y a la rotación de éstas. La reacción horizontal generada en la base produjo un empuje al vacío y salto del hormigón del recubrimiento. La rotura también se produjo por flexión, para una carga de 223,8 kN, si bien bajo una carga mayor, debido a la compresión axial y al momento negativo, en sentido transversal, generados en la losa por efecto de la reacción horizontal en la base. Este ensayo trataba de reproducir el efecto de una coacción parcial al giro de las almas, que podría tener lugar, por ejemplo, a cuartos de la luz. La figura 12 muestra la pieza rota por flexión y la fisura generada, menos abierta que en el caso 1.

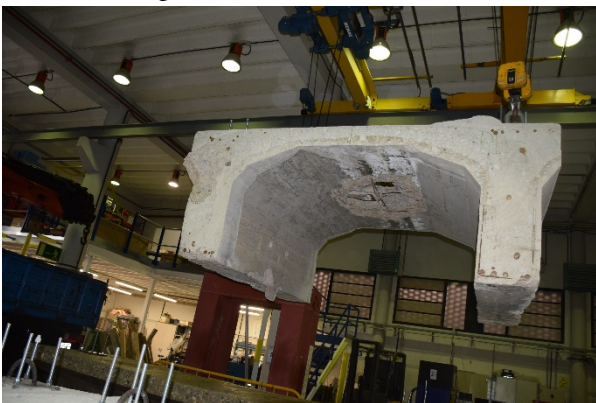
Figura 14. Vista inferior de la pieza 3 al final del ensayo.

En la figura 14 se observa la rotura por punzonamiento de la losa, bajo una carga de 338,0 kN, superior a las dos anteriores

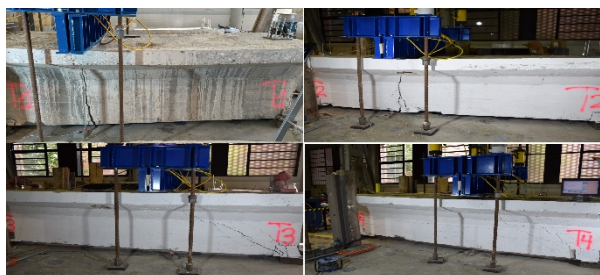
**Figura 17. Fisuración en rotura en los 4 ensayos.**

La figura 17 muestra el estado de las piezas en el momento de la rotura, observándose que las piezas T1 y T2 (la primera con carga más cerca del apoyo con barras levantadas y la otra con carga centrada) rompieron por flexión justo después del punto donde se levantaban las barras longitudinales. Ello se explica al quedar menguada la cuantía de armadura longitudinal al levantar las barras y, además, se vio favorecido por la reducida relación luz de cortante/canto de la pieza, que favoreció el efecto arco-tirante. Las piezas T3 y T4, con la carga más próxima al apoyo con solo cercos, rompieron por cortante, quedando muy deteriorado el nudo del apoyo.

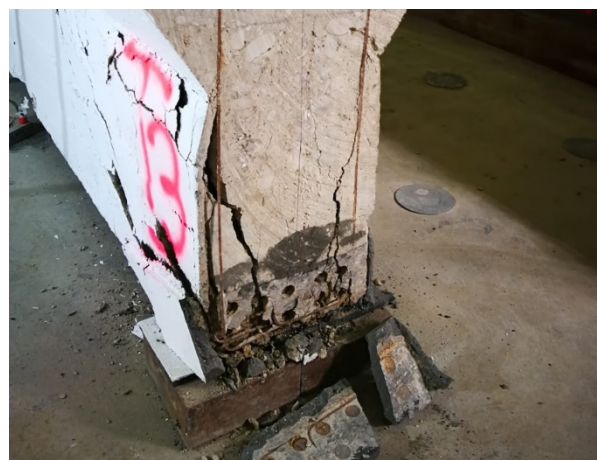
**Figura 19. Deslizamiento de la armadura longitudinal.**

Durante el ensayo se observó claramente el deslizamiento de las barras longitudinales de flexión en la zona donde solo había cercos (Figura 19). Este hecho es debido a que, en el apoyo situado en la zona de cercos, la armadura longitudinal no tenía anclaje suficiente, lo que influyó en la resistencia de las piezas.
